Informe de Ensayo Oficial: Resistencia al Fuego de Panel

INFORME N°: 1073276

FECHA: 09-ENERO-2013

Instapanel S.A.

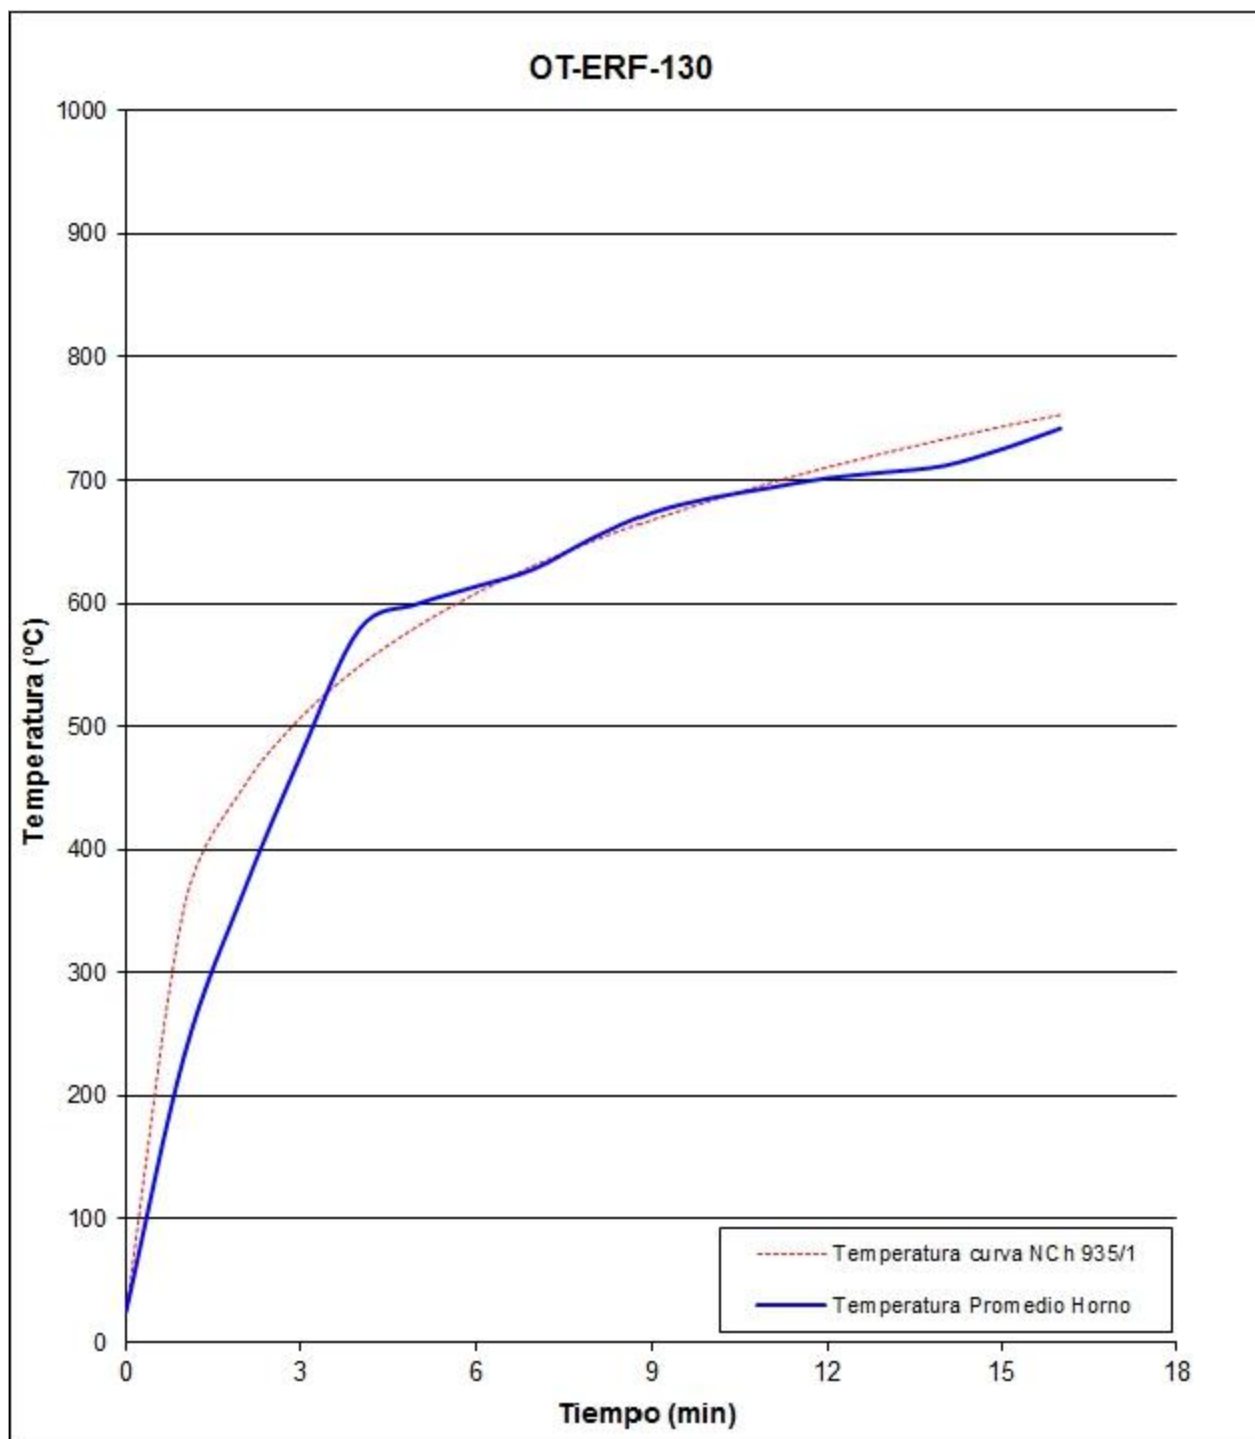
Figura 3
Curvas de Temperatura Normalizada y Real al Interior del Horno.

Tiempo (min)	Área bajo curva NCh 935-1 (°C x min)	Área bajo curva interior Horno (°C x min)	Desviación Real Horno (%)	Desviación máx. NCh 935-1 (%)
0 - 10	5.352	5.175	-3,3%	±15%
0 - 16	9.677	9.427	-2,6%	±10%

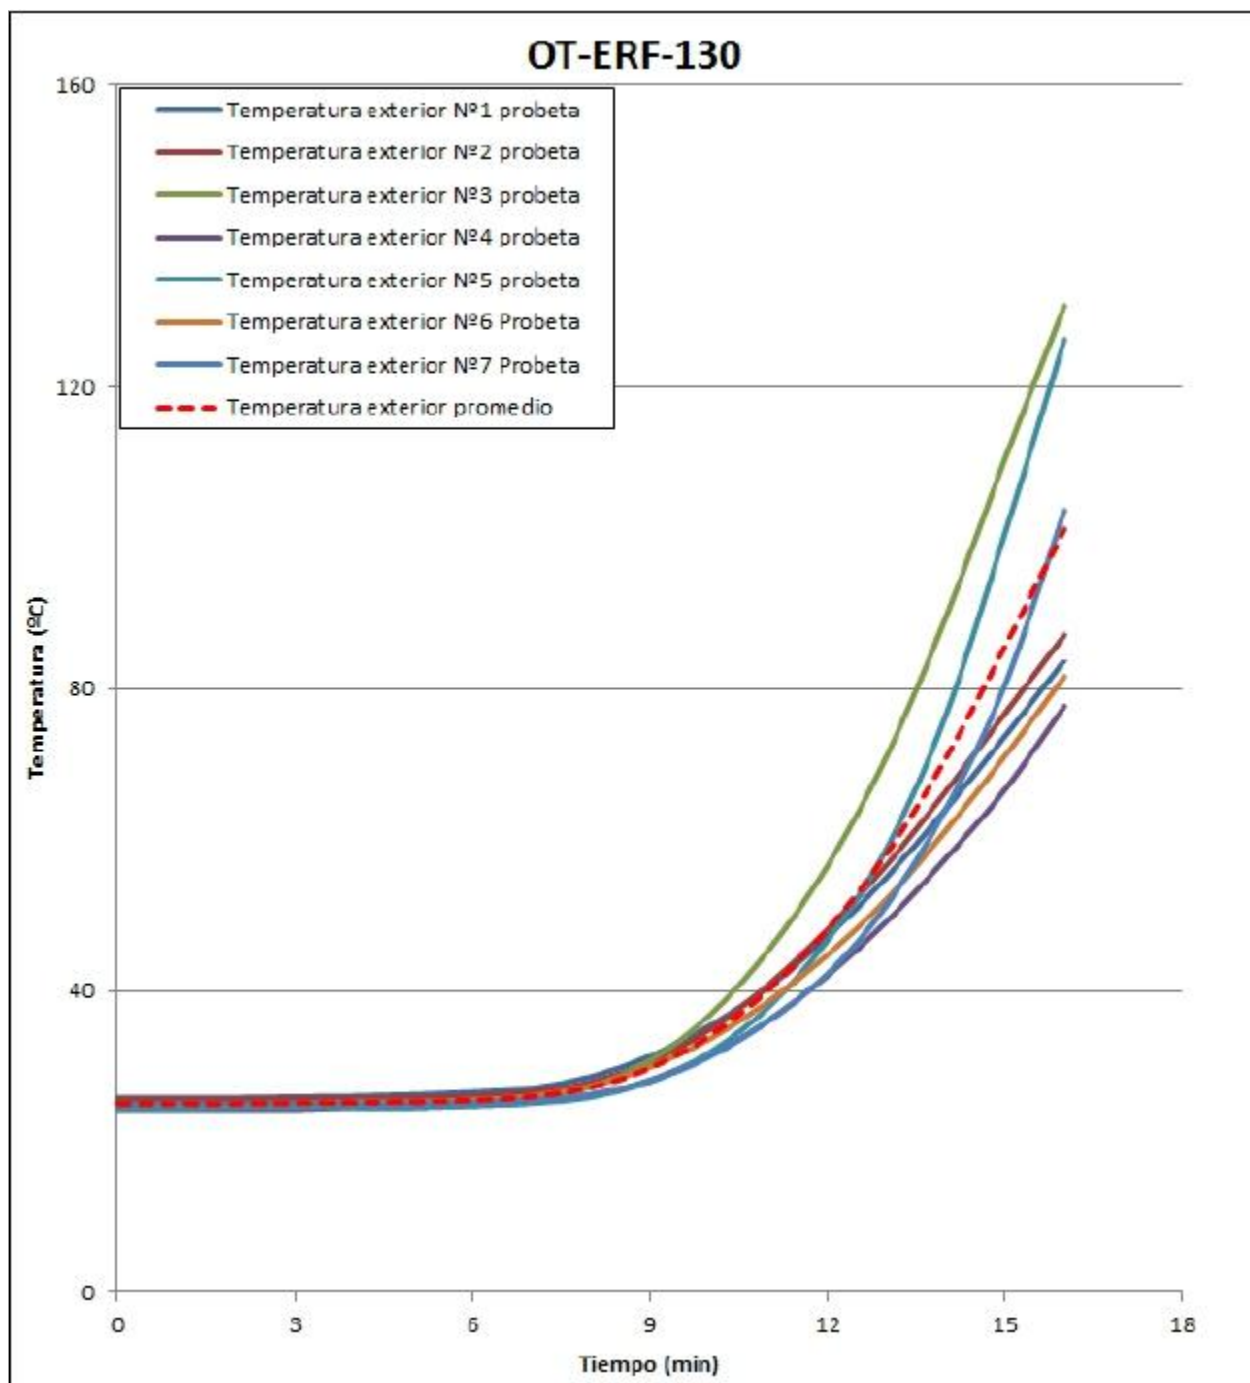
**Figura 4**

Tiempo y tipo de falla: Transcurridos **16 minutos** del ensayo, éste se detiene sin haberse alcanzado la falla. En dicho tiempo la temperatura promedio registrada en la probeta fue de 99°C.

Curvas de Temperatura de Cara no Expuesta de la Probeta.

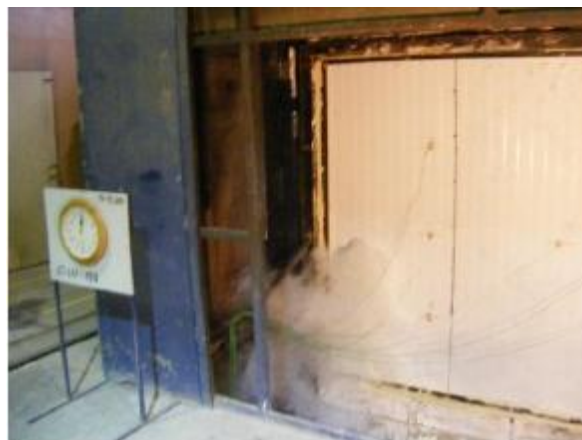
**Fotografía 8**

Salida de humos por las uniones del panel a los 4 minutos de ensayo.

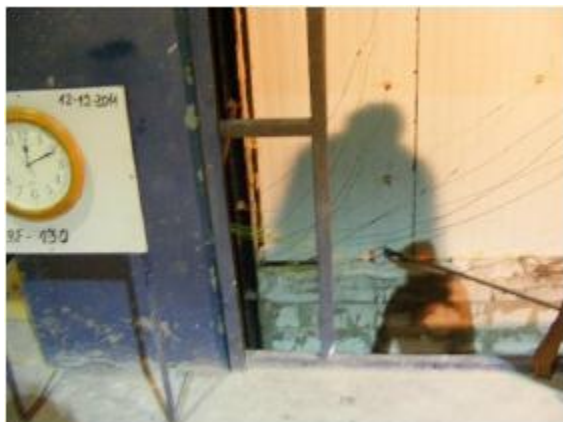
**Fotografía 9**

Prueba de mota de algodón a los 11 minutos de ensayo, sin resultado de falla.

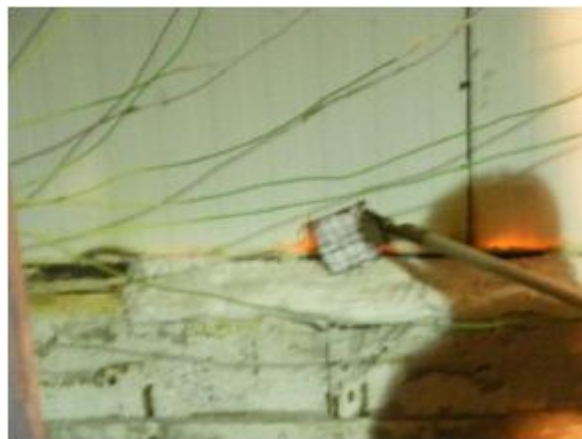
**Fotografía 10**

Prueba de mota de algodón a los 12 minutos de ensayo, sin resultado de falla.

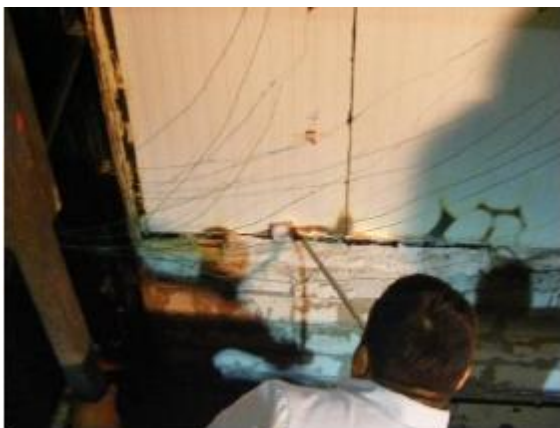
**Fotografía 11**

Prueba de mota de algodón a los 14 minutos de ensayo, sin resultado de falla.

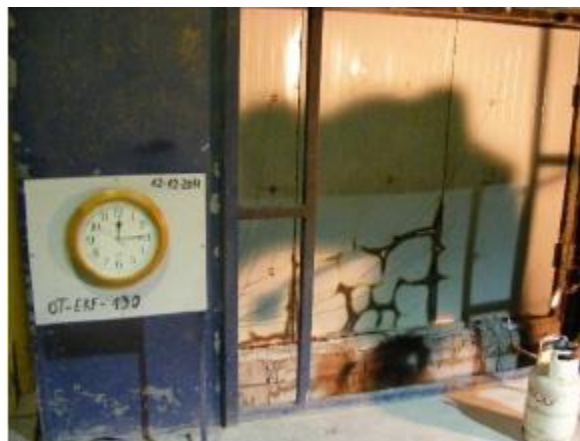
**Fotografía 12**

Cara no expuesta al fuego a los 15 minutos de ensayo, la probeta cumple categoría F-15.

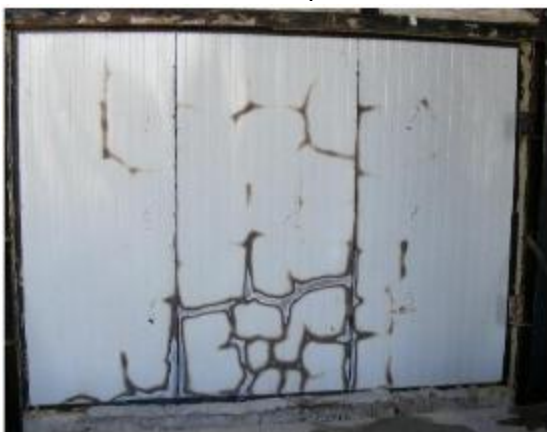
**Fotografía 13**

Vista de la probeta (cara no expuesta al fuego) después del ensayo.

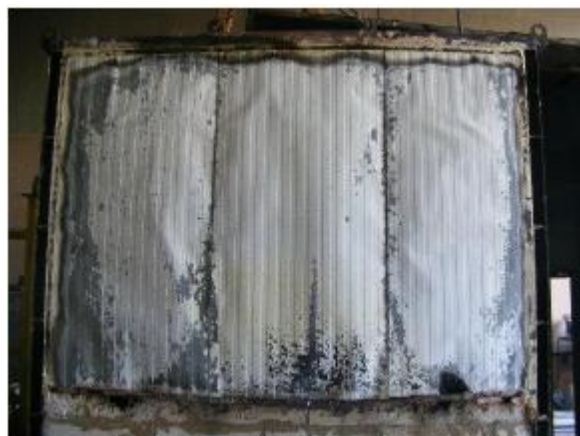
**Fotografía 14**

Vista de la probeta (cara expuesta al fuego) después del ensayo.
